Třebonín

Poznatky k principům etapizace románské věže venkovského kostela

Milan Falta

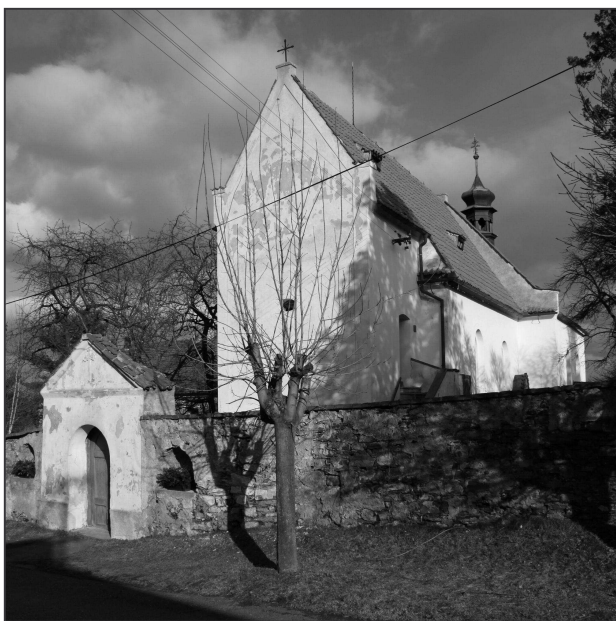
Obr. 1: Třebonín (okr. Kutná Hora), kostel sv. Matouše. Celkový pohled na kostel od jihozápadu (foto M. Falta 2013).

Jednoduchá sakrální stavba v dominantní poloze (přibližně 335 m. n. m.) sestává z úzké lodi, ke které je osově připojena nápadně nízká západní věž. Východní část chrámu tvoří nepoměrně velký čtvercový chór s novodobou apsidou a malou jižní sakristií. Toto 8,8 metru dlouhé a 10,0 metru široké presbyterium bylo k lodi připojeno později z boku tak, že ji na každé straně přečnává o 1,6 metru. Apsida má v poloměru přibližně 4 metry. Vnější rozměry lodi činí 10,3 metru na délku a 6,75 metru na šířku, věž stojí na půdoryse 4,2 x 4,9 metru. Loď je osvětlena dvěma páry rozměrných oken, stejně tak i presbyterium. Apsida má okna tři, z nichž jedno – střední – je zazděné. Hlavní vstup do kostela je osovým prostřednictvím podvěžní kobky. Patro věže a kůr jsou přístupné po schodišti připojeném k jižní straně věže. Vzhledem k tomu, že je celá stavba hladce omítnutá a prosta jakýchkoliv architektonických prvků, je nutné se při rozboru stavby do značné míry spolehnout na dostupnou literaturu.⁵

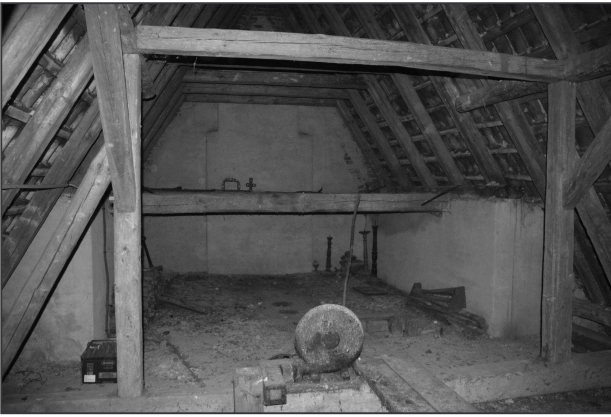
Obr. 3: Třebonín (okr. Kutná Hora), kostel sv. Matouše. Pohled do interiéru druhého patra věže (foto M. Falta 2013).

Abb. 3: Třebonín (Landkreis Kutná Hora), St. Matthäus Kirche. Blick auf den Innenraum des zweiten Stockwerkes (Foto M. Falta 2013).

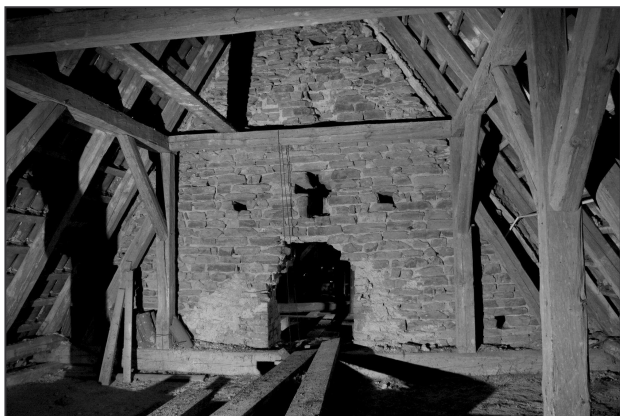
Obr. 4: Třebonín (okr. Kutná Hora), kostel sv. Matouše. Pohled na západní stěnu východního štítu lodi (foto M. Falta 2013).

Další úprava, respektive spíše oprava, proběhla zřejmě po roce 1668, kdy je objekt vzpomínán jako zpustlý. Birnbaumová předpokládá, že stav „ecclesia desolata“ trval až do roku 1790.²⁶ Tato hypotéza však příliš nekoresponduje s nálezem tří vrstev omítek na vnější (dříve exteriérové) straně východního štítu lodi,²⁷ které barokní přestavbě předcházely. Je tudíž důvodné se domnívat, že někdy koncem 17. století byl kostel nově bíle omítnut a ozdoben rytými a barevnými geometrickými motivy. Tato výzdoba se dodnes dochovala právě na východním štítu, kde je dobře patrné červené orámování a ryté zvýraznění křížového románského okénka.

Abb. 4: Třebonín (Landkreis Kutná Hora), St. Matthäus Kirche. Blick auf die westliche Wand der Ost-Giebel des Kirchenschiffes (Foto M. Falta 2013).

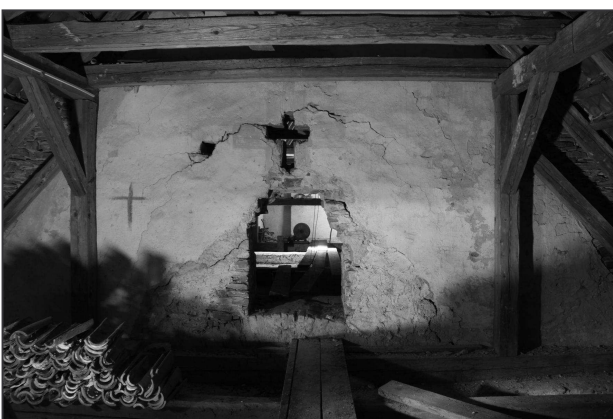
Obr. 5: Třebonín (okr. Kutná Hora), kostel sv. Matouše. Pohled na východní stěnu východního štítu lodi (foto M. Falta 2013).

Abb. 5: Třebonín (Landkreis Kutná Hora), St. Matthäus Kirche. Blick auf die östliche Wand der Ost-Giebel des Kirchenschiffes (Foto M. Falta 2013).
