Čelákovice

Konstrukční principy výstavby a mladší transformace kostela Nanebevzetí Panny Marie

Milan Falta

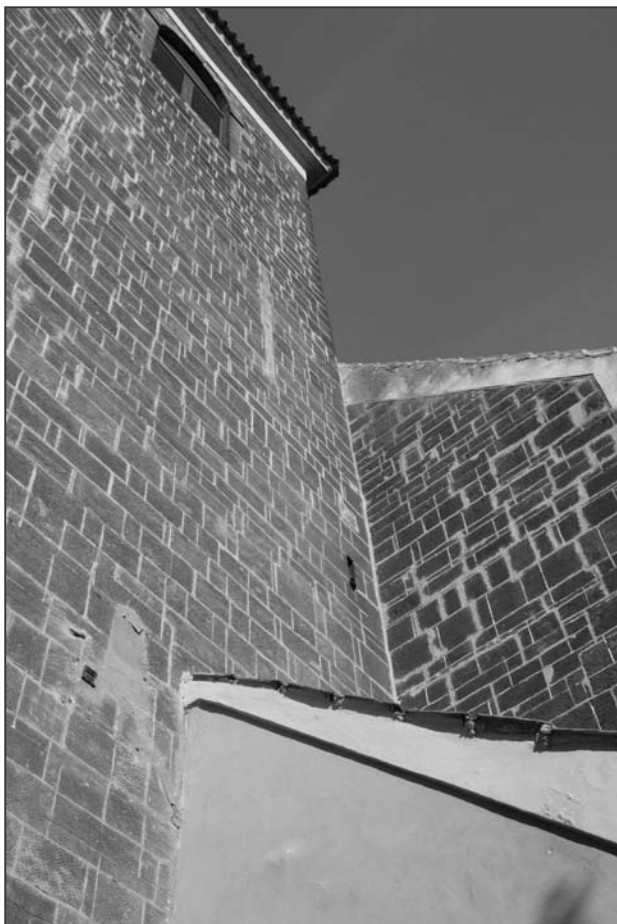
Obr. 3: Čelákovice (okr. Praha-východ), kostel Nanebevzetí Panny Marie. Pohled na jižní stěnu věže a západní štít kostelní lodi (foto M. Falta 2010).

Abb. 3: Čelákovice (Landkreis Praha-východ), Kirche Himmelfahrt der Jungfrau Maria. Blick auf die südliche Wand des Turmes und den Westgiebel des Kirchenschiffes (Foto M. Falta 2010).

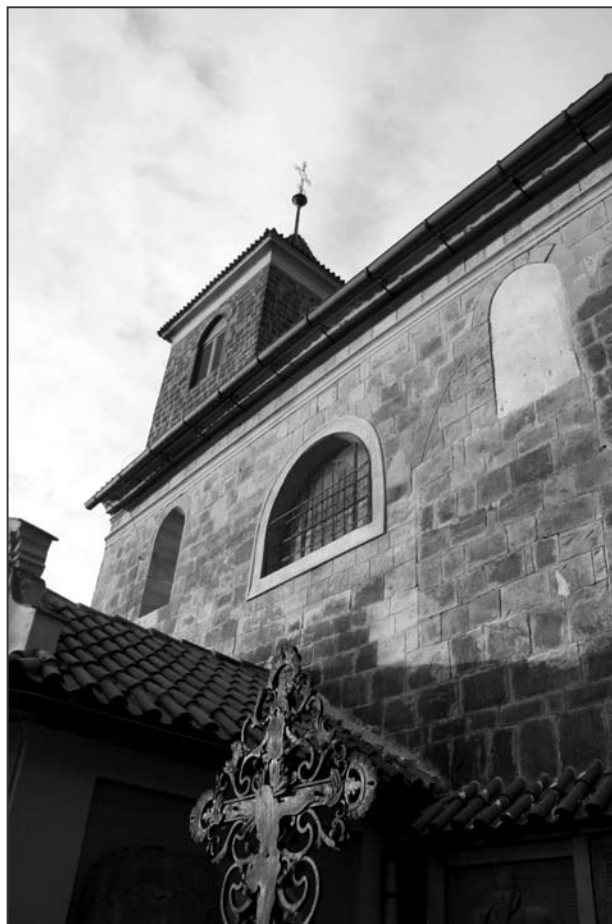
Obr. 4: Čelákovice (okr. Praha-východ), kostel Nanebevzetí Panny Marie. Pohled na jižní fasádu kostelní lodi s dvojicí románských oken od jihovýchodu (foto M. Falta 2010).

Abb. 4: Čelákovice (Landkreis Praha-východ), Kirche Himmelfahrt der Jungfrau Maria. Blick auf die Südfassade des Kirchenschiffes mit Rundbogenfenstern von Ost (Foto M. Falta 2010).

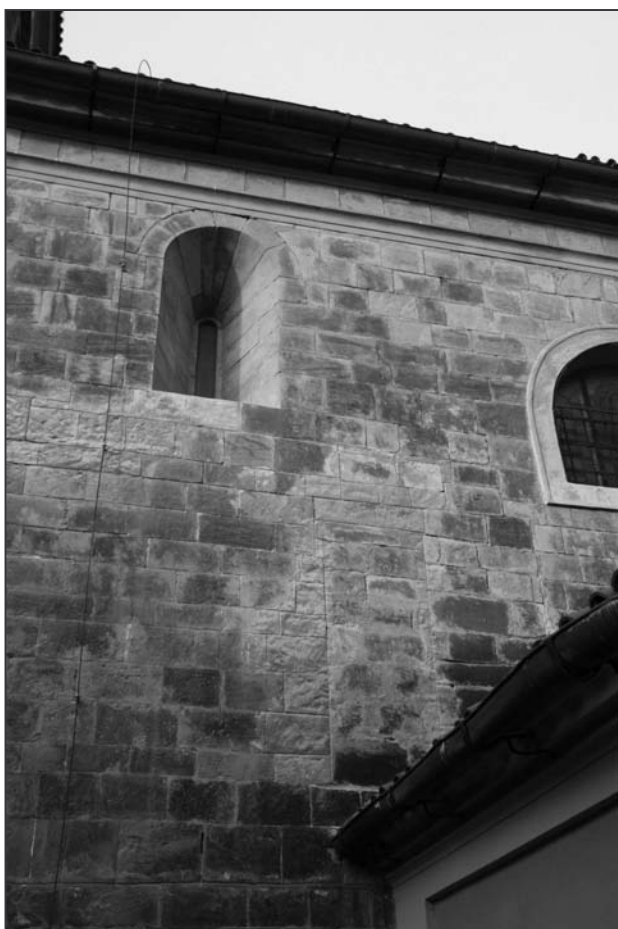
Obr. 5: Čelákovice (okr. Praha – východ), kostel Nanebevzetí Panny Marie. Pohled na románské okno, zazděný portál a barokní okno na jižní fasádě lodi (foto M. Falta 2010).

Abb. 5: Čelákovice (Landkreis Praha-východ), Kirche Himmelfahrt der Jungfrau Maria. Blick auf das Rundbogenfenster, das eingemauerte Portal und das Barockfenster auf der Südfassade des Kirchenschiffes (Foto M. Falta 2010).

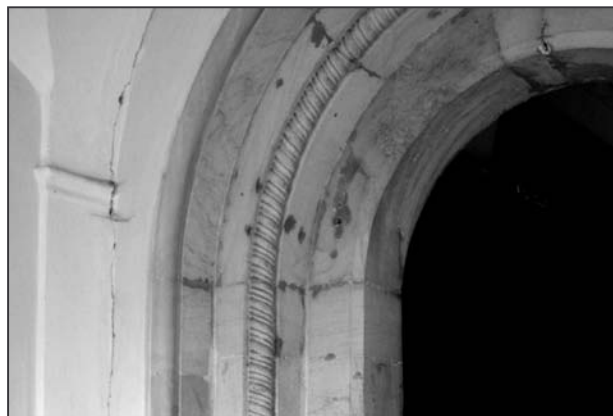
Obr. 6: Čelákovice (okr. Praha-východ), kostel Nanebevzetí Panny Marie. Detail ostění vstupního portálu (foto M. Falta 2010).

Abb. 6: Čelákovice (Landkreis Praha východ), Kirche Himmelfahrt der Jungfrau Maria. Detail der Leibung aus dem Eingangsportal (Foto M. Falta 2010).

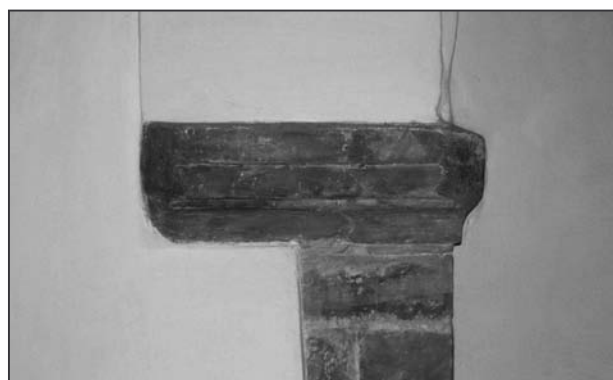
Obr. 7: Čelákovice (okr. Praha-východ), kostel Nanebevzetí Panny Marie. Hlavice přípory pod emporou (foto M. Falta 2010).

Abb. 7: Čelákovice (Landkreis Praha-východ), Kirche Himmelfahrt der Jungfrau Maria. Kapitell unter der Tribüne (Foto M. Falta 2011).

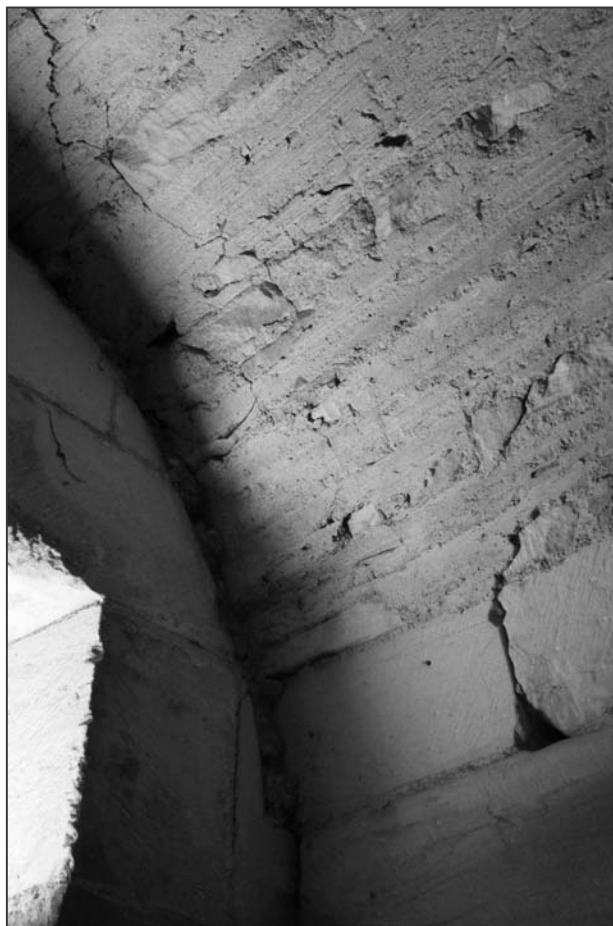
Obr. 9: Čelákovice (okr. Praha-východ), kostel Nanebevzetí Panny Marie. Detail klenby kobky v předpokládaném druhém románském patře věže (foto M. Falta 2010).

Abb. 9: Čelákovice (Landkreis Praha-východ), Kirche Himmelfahrt der Jungfrau Maria. Detail des Bogens in der Kammer (Foto M. Falta 2010).

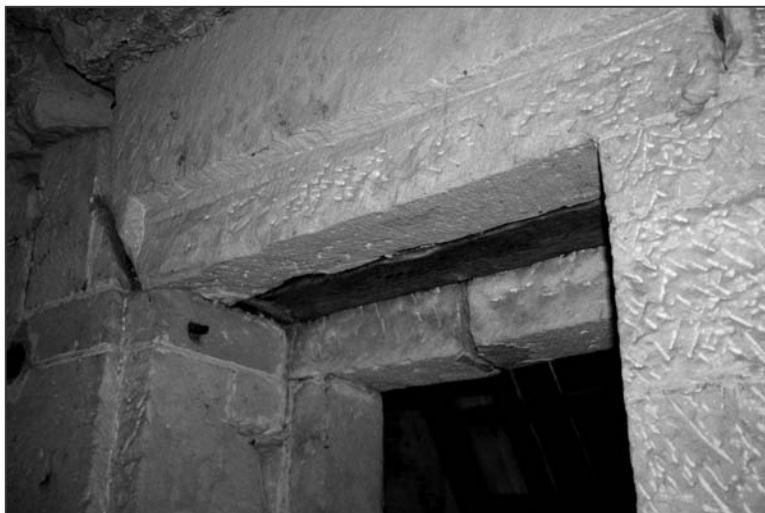
Obr. 10: Čelákovice (okr. Praha-východ), kostel Nanebevzetí Panny Marie. Detail nadpraží vstupu do kobky v předpokládaném druhém románském patře věže (foto M. Falta 2010).

Abb. 10: Čelákovice (Landkreis Praha-východ), Kirche Himmelfahrt der Jungfrau Maria. Detail des Eingangs in die Kammer (Foto M. Falta 2010).

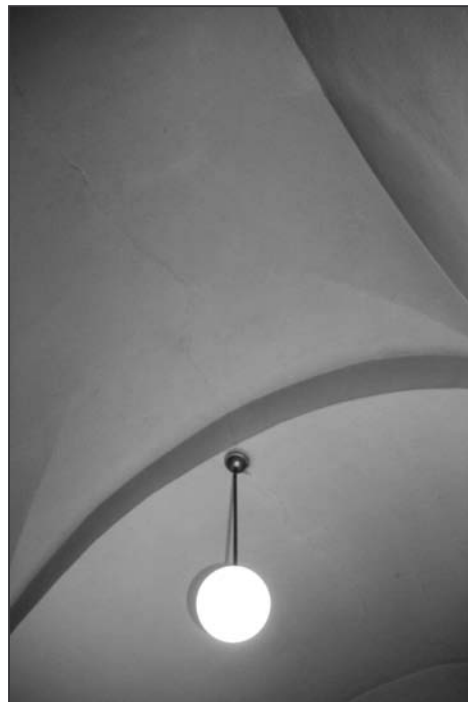
Obr. 11: Čelákovice (okr. Praha-východ), kostel Nanebevzetí Panny Marie. Pohled na vynášecí pas a klenbu v podvěžní kobce (foto M. Falta 2010).

metru široký vynášecí pas. Věžní kobka, jejíž rozloha je prodloužena právě o prostor pod pasem, měří na šířku 2,13 metru a na délku 3,68 metru a je zaklenuta precizní křížovou klenbou. Přístup je umožněn z interiéru lodi valeně sklenutou chodbičkou. Průchod o šíři 0,93 metru není situován osově, ale je maximálně posunut k jižní stěně kobky. Osvětlení zajišťuje jedno šterbinové okno v jižní stěně. Původně se okénko nacházelo i ve stěně protější, ale do současnosti se z něj zachovalo pouze kruhové ostění na vnějším plášti věže.⁴⁶

Abb. 11: Čelákovice (Landkreis Praha-východ), Kirche Himmelfahrt der Jungfrau Maria. Blick auf den Gurtbogen und den Bogen in dem untersten Turmgeschoss (Foto M. Falta 2010).

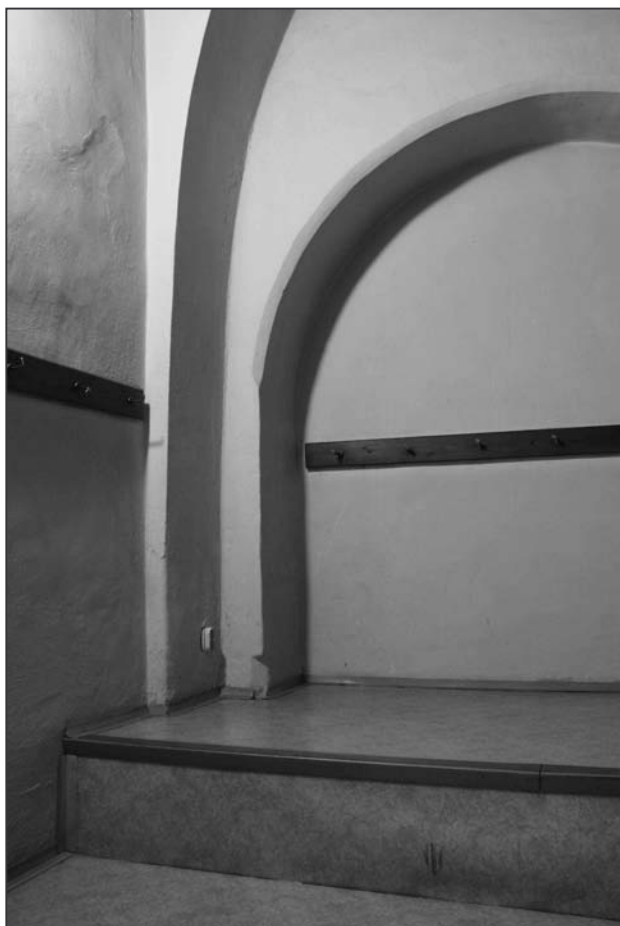
Obr. 12: Čelákovice (okr. Praha-východ), kostel Nanebevzetí Panny Marie. Odlehčující arkáda západní zdi lodi v úrovni empory (foto M. Falta 2010).

Abb. 12: Čelákovice (Landkreis Praha-východ), Kirche Himmelfahrt der Jungfrau Maria. Blendarkade der Westwand im Kirchenschiff auf Ebene der Tribüne (Foto M. Falta 2010).

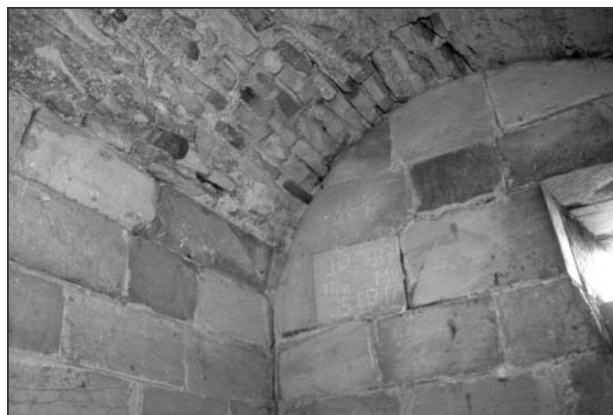
Obr. 13: Čelákovice (okr. Praha-východ), kostel Nanebevzetí Panny Marie. Detail skladby klenby kobky v předpokládaném druhém románském patře věže (foto M. Falta 2010).

Abb. 13: Čelákovice (Landkreis Praha-východ), Kirche Himmelfahrt der Jungfrau Maria. Detail der Bogenstruktur in der Kammer (Foto M. Falta 2010).

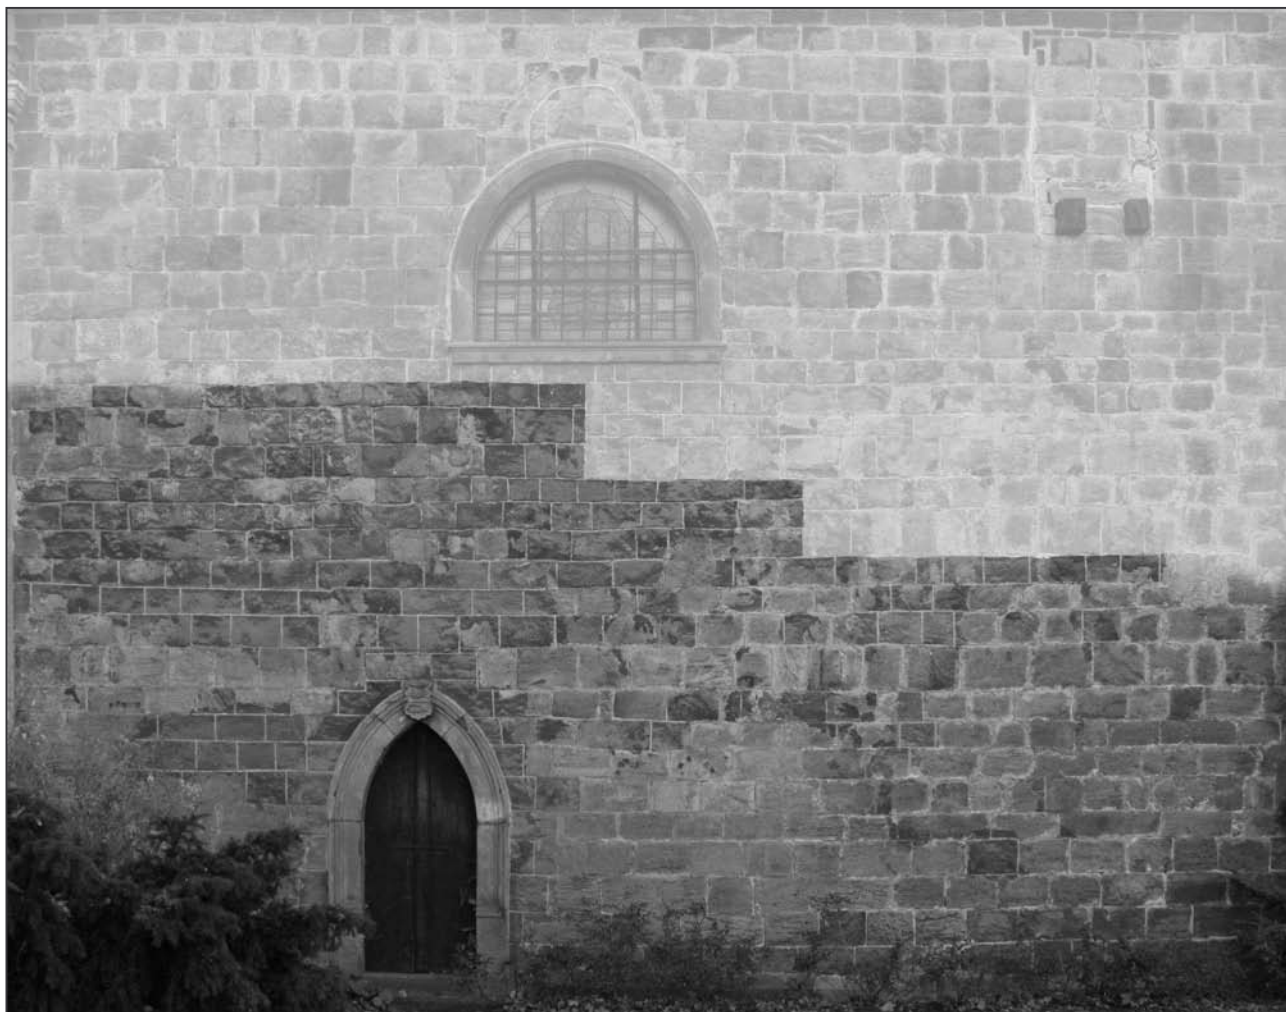
Obr. 18: Čelákovice (okr. Praha-východ), kostel Nanebevzetí Panny Marie. Fotografie severní fasády s vyznačením „schodovitého“ ukončení III. stavební fáze (foto M. Falta 2010).

Zajímavý je středový pás zdiva lodi, který byl zděn ve dvou konstrukčních fázích, jež však od sebe nebyly odděleny vodorovnou spárou. V centrální části stěny je patrná jednoznačná dělicí spára, která je několikrát zalomená. Definuje tak pravděpodobně jednotlivé stavební záběry, které byly v této části chrámu vysoké v rozmezí 700 – 850 mm a tvořily je vždy tři řádky kvádového zdiva. Důvod tohoto „schodovitého“ ukončení stavební fáze zůstává nejasný. Čtvrtá stavební fáze byla opět ukončena vodorovným předělem, a to v předpokládané výši 6,2 metru, tedy v úrovni parapetu románského okna. Ukončení páté fáze není dobře čitelné, ale zřejmě skončila v úrovni paty základny románského okna, respektive ve výši 7,8 metru. Šestá stavební fáze byla pro loď závěrečná. Byly zkonstruovány záklenky oken, pravděpodobná dekorativní podstřešní římsa a ve výši zhruba 9,5 metru byla loď zastřešena a zastřešena.

Abb. 18: Čelákovice (Landkreis Praha-východ), Kirche Himmelfahrt der Jungfrau Maria. Foto der Nordfassade mit Kennzeichnung der „stufenartigen“ Beendigung der dritten Bauphase (foto M. Falta 2010).

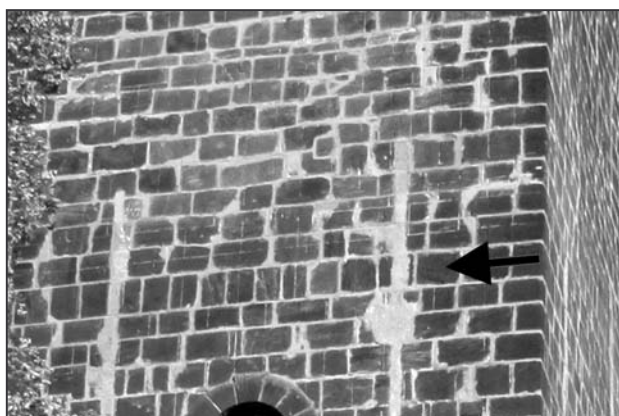
Obr. 19: Čelákovice (okr. Praha-východ), kostel Nanebevzetí Panny Marie. Fotografie vrchní partie západního pláště věže s vyznačením rozhraní struktury zdiva (foto M. Falta 2010).

no v západní zdi totožné okno jako o úroveň níže.⁵¹ Těsně nad horním oknem se ve výšce 10,8 metru⁵² zdi věže zužují o přibližně 0,15 metru. Podobné ztenčení se opakuje ještě dvakrát, a to v úrovni 12,7 metru, respektive 14,5 metru.

Abb. 19: Čelákovice (Landkreis Praha-východ), Kirche Himmelfahrt der Jungfrau Maria. Foto des Oberteiles von der westlichen Turmmauer mit Kennzeichnung der Mauerstruktur (foto M. Falta 2010).
