Pařížov

Konstrukční principy při výstavbě románské věže kostela sv. Máří Magdalény

Milan Falta

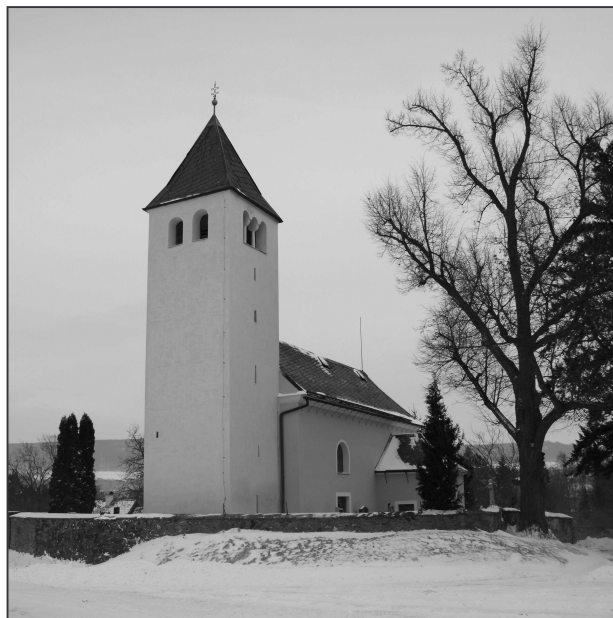
Obr. 1: Pařížov (okr. Chrudim), kostel sv. Máří Magdalény. Celkový pohled na kostel s novými omítkami od jihozápadu (foto M. Falta 2010).

Abb. 1: Pařížov (Landkreis Chrudim), Maria Magdalena Kirche. Gesamtansicht der Kirche mit dem neuen Verputz vom Südwesten (Foto M. Falta 2010).

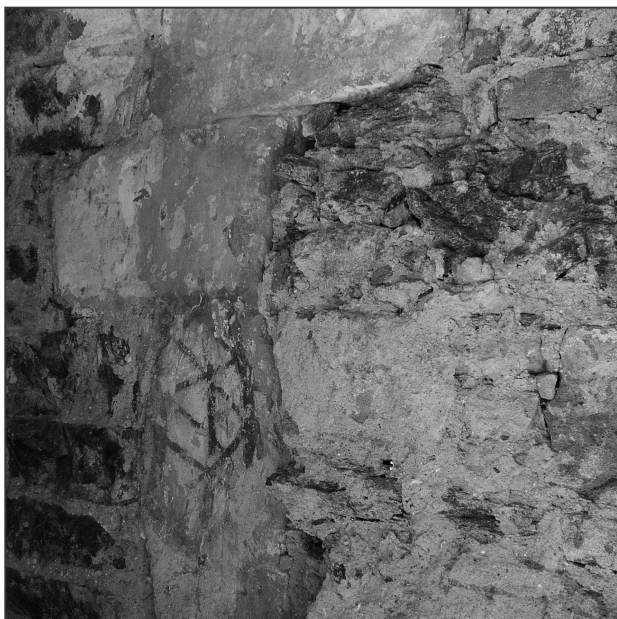
Obr. 2: Pařížov (okr. Chrudim), kostel sv. Máří Magdalény. Torzo malovaného ostění románského portálu na jižním průčelí lodi (foto M. Falta 2010).

Abb. 2: Pařížov (Landkreis Chrudim), Maria Magdalena Kirche. Torso von der bemalten Laibung des romanischen Portals auf der Südfassade des Kirchenschiffes (Foto M. Falta 2010).

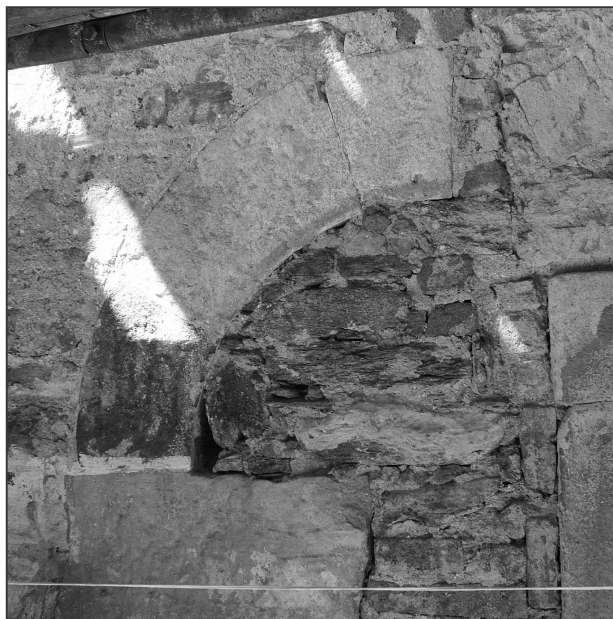
Obr. 3: Pařížov (okr. Chrudim), kostel sv. Máří Magdalény. Torzo překlady a archivoly románského portálu na jižním průčelí lodi (foto M. Falta 2010).

Abb. 3: Pařížov (Landkreis Chrudim), Maria Magdalena Kirche. Torso von dem Sturz und der Archivolte des romanischen Portals auf der Südfassade des Kirchenschiffes (Foto M. Falta 2010).

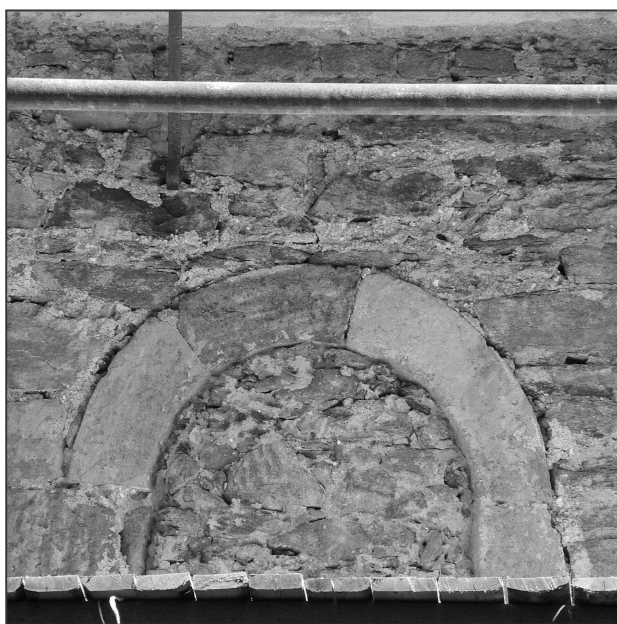
Obr. 4: Pařížov (okr. Chrudim), kostel sv. Máří Magdalény. Archivolta východního románského špaletového okna na jižním průčelí lodi (foto M. Falta 2010).

Abb. 4: Pařížov (Landkreis Chrudim), Maria Magdalena Kirche. Archivolte des östlichen romanischen Fensters auf der Südfassade des Kirchenschiffes (Foto M. Falta 2010).

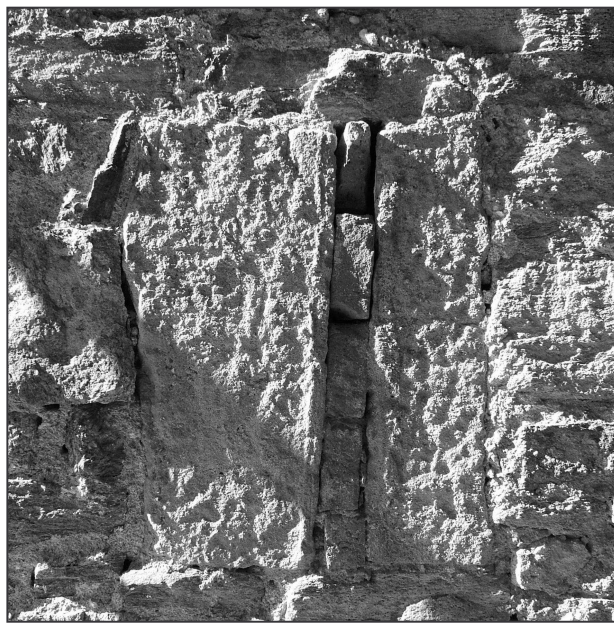
Obr. 5: Pařížov (okr. Chrudim), kostel sv. Máří Magdalény. Ostění jižního románského okna vedoucího na emporu (foto M. Falta 2010).

Abb. 5: Pařížov (Landkreis Chrudim), Maria Magdalena Kirche. Laibung des südlichen romanischen Fensters, das auf die Empore führt (Foto M. Falta 2010).

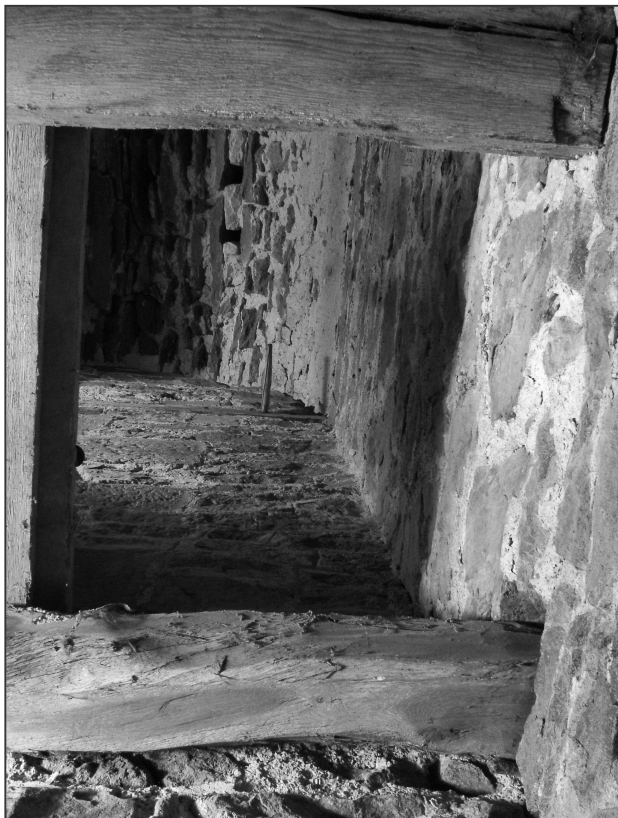
Obr. 6: Pařížov (okr. Chrudim), kostel sv. Máří Magdalény. Podlaha a klenba místnosti v prvním patře věže. Ve valené klenbě jsou patrné čtvercové otvory neznámého účelu (foto M. Falta 2010).

³⁵ Ve valené klenbě se nacházejí tři páry otvorů, jejichž funkce zatím nebyla spolehlivě objasněna. Může se však jednat o otvory sloužící pro provlečení lan od zvonů (za ústní sdělení děkuji M. Hauserové).

Abb. 6: Pařížov (Landkreis Chrudim), Maria Magdalena Kirche. Boden und Gewölbe des Raumes in der ersten Etage des Turmes. In dem Tonnengewölbe sind vier Quadratlöcher des unbekanntes Zwecks sichtbar (Foto M. Falta 2010).

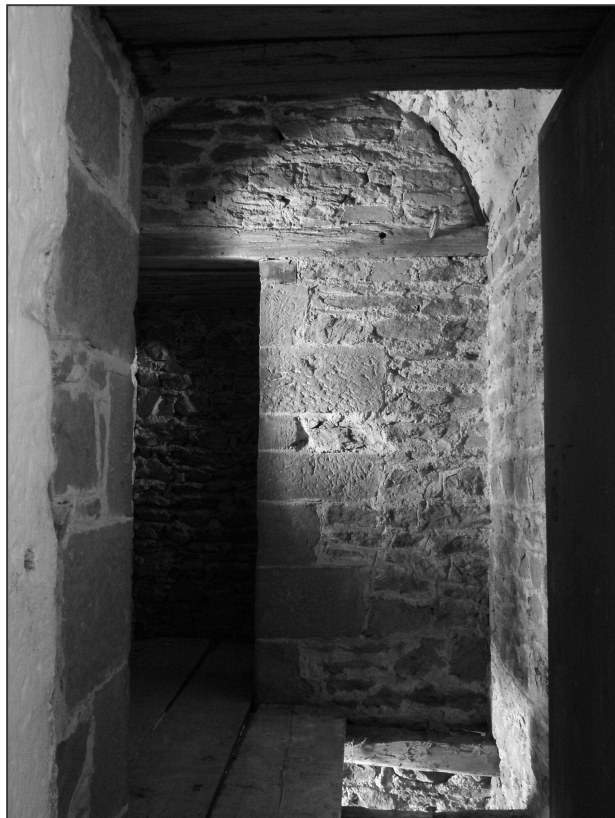
Obr. 7: Pařížov (okr. Chrudim), kostel sv. Máří Magdalény. Prostor v prvním patře věže. Pohled od vstupu z empory k dnes zazděnému portálu vedoucímu do exteriéru. V čele místnosti je zřetelná kombinace precizně opracovaného pískovce, zdiva z rulových desek s podřezávanými spárami a povalového stropu z dřevěných hraněných trámů (foto M. Falta 2010).

Abb. 7: Pařížov (Landkreis Chrudim), Maria Magdalena Kirche. Ansicht von dem Eingang aus der Empore zu dem in das Exterieur geführten eingemauerten Portal. Im Raum gibt es Kombination von dem präzis bearbeiteten Sandstein, der Mauerwerk aus Gneisplatten mit den unterschnittenen Fugen und der Dübelbaumdecke aus Holzbalken (foto M. Falta 2010).

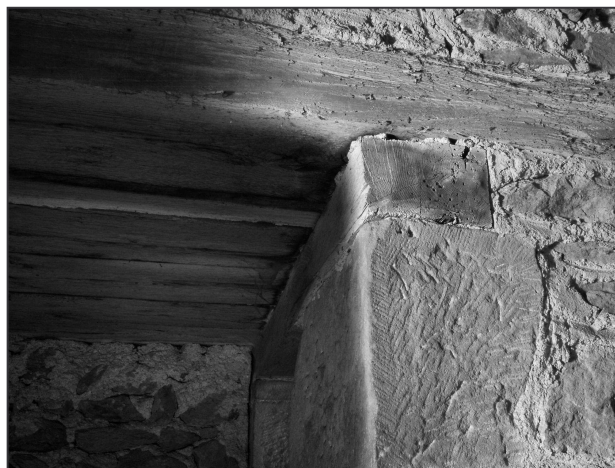
Obr. 8: Pařížov (okr. Chrudim), kostel sv. Máří Magdalény. Povalový strop z dřevěných hraněných trámů nad chodbičkou v západní zdi a kamenné ostění s dřevěným překladem portálu vedoucího ke schodišti v tloušťce zdi. Na stěnách místnosti z rulových desek jsou viditelné podřezávané spáry. V pozadí se nachází zazdívka románského portálu (foto M. Falta 2010).

Abb. 8: Pařížov (Landkreis Chrudim), Maria Magdalena Kirche. Dübelbaumdecke aus Holzbalken über der Korridor in der westlichen Wand und Steinlaibung mit Holzsturz des Portals, das zu der Treppe in der Mauerstärke führt. Auf Wänden des Raumes aus Gneisplatten sind die unterschnittenen Fugen sichtbar. In dem Hintergrund gibt es Einmauerung des romanischen Portals (Foto M. Falta 2010).

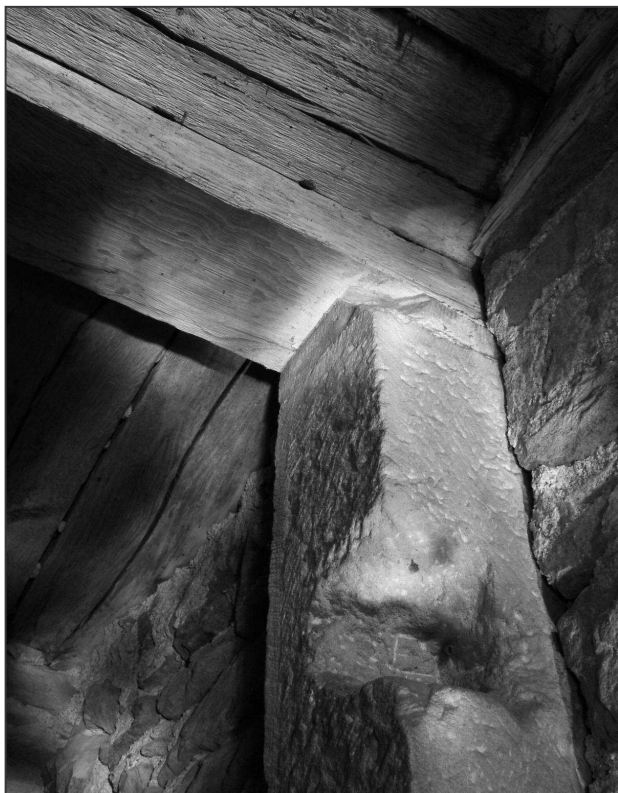
Obr. 9: Pařížov (okr. Chrudim), kostel sv. Máří Magdalény. Kamenné ostění a dřevěný překlád portálu spojující chodbičku v západní zdi se schodištěm v šířce zdi (foto M. Falta 2010).

Abb. 9: Pařížov (Landkreis Chrudim), Maria Magdalena Kirche. Steinlaibung und Holzsturz des Portals, das die Korridor in der

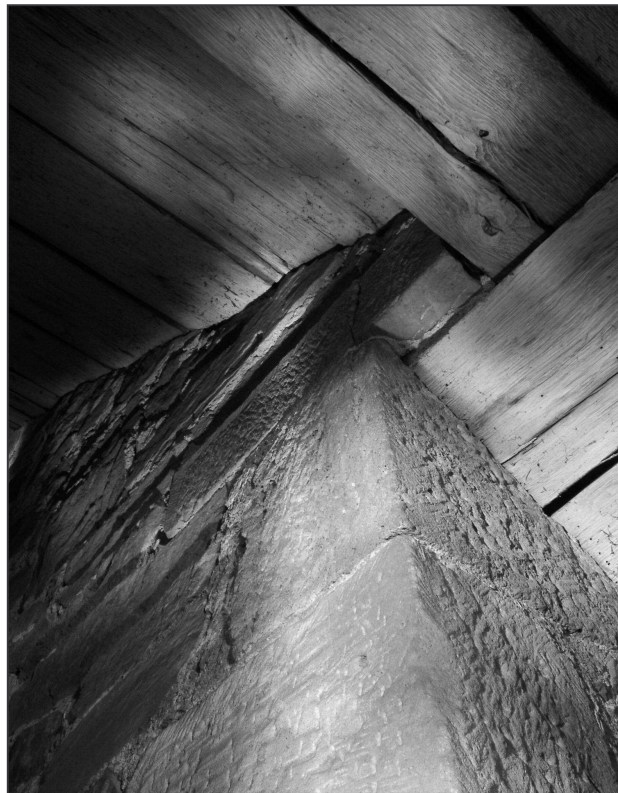
Obr. 10: Pařížov (okr. Chrudim), kostel sv. Máří Magdalény. Precizně opracované pískovcové bloky, které tvoří nároží na mezipodestě schodiště. Podesta je překryta hraněnými trámy, zatímco nad rameny schodiště se uplatňují fošny (foto M. Falta 2010).

Abb. 10: Pařížov (Landkreis Chrudim), Maria Magdalena Kirche. Präzisierte Sandsteinbauelemente, die Eck auf dem Treppenabsatz bilden. Treppenabsatz wird von Balken während Treppe von Bohlen übergeben (Foto M. Falta 2010).

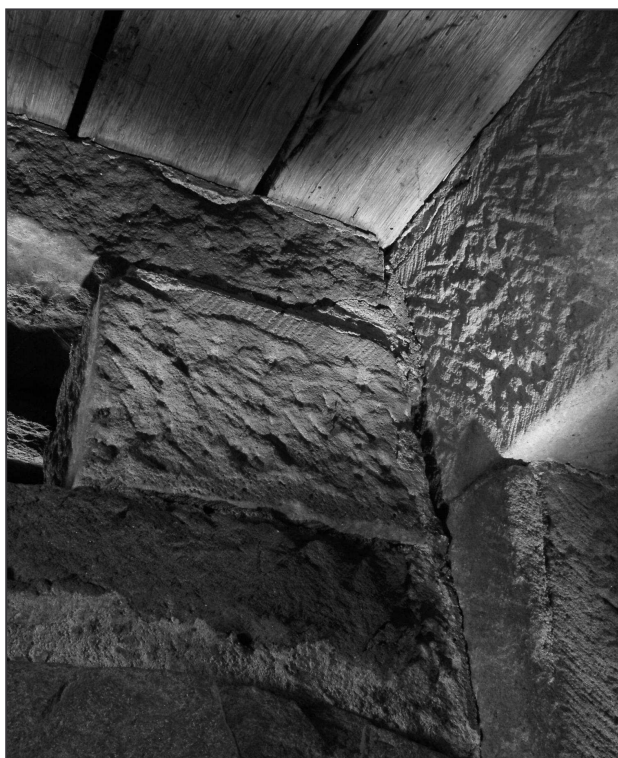
Obr. 11: Pařížov (okr. Chrudim), kostel sv. Máří Magdalény. Detail kamenného ostění a překládu portálu vedoucího ze schodiště do druhého patra věže. Strop nad podestou je tvořen hraněnými trámy (foto M. Falta 2010).

Abb. 11: Pařížov (Landkreis Chrudim), Maria Magdalena Kirche. Detail von der Steinlaibung und dem Sturz des Portals, das aus der Treppe in die zweite Etage des Turmes führt. Decke über dem Treppenabsatz wird von Balken gebildet (Foto M. Falta 2010).

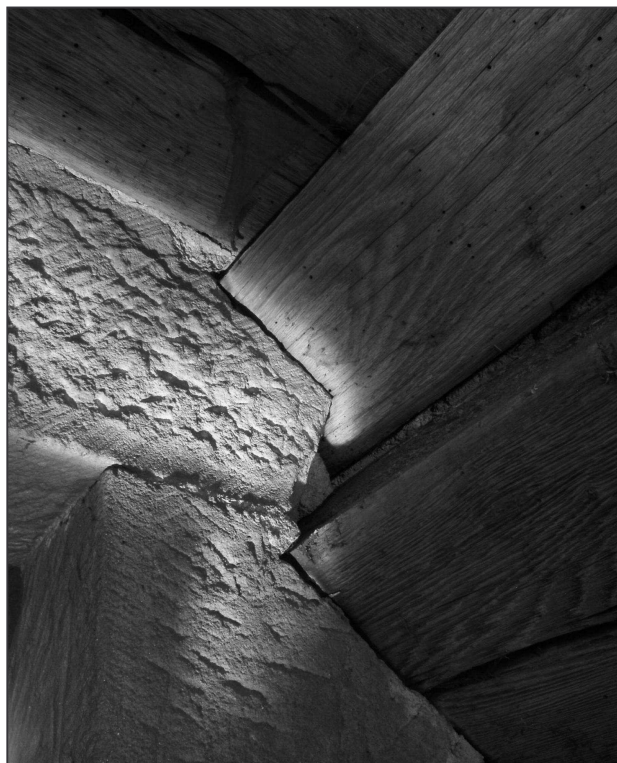
Obr. 12: Pařížov (okr. Chrudim), kostel sv. Máří Magdalény. Kamenné ostění a překlád portálu vedoucího ze schodiště do druhého patra věže a detail dřevěné zastropující konstrukce nad výstupním ramenem schodiště a podestou (foto M. Falta 2010).

Abb. 12: Pařížov (Landkreis Chrudim), Maria Magdalena Kirche. Steinlaibung und Sturz des Portals, das aus der Treppe in die zweite Etage des Turmes führt, und Detail der Holzkonstruktion über der Treppe und dem Treppenabsatz (Foto M. Falta 2010).

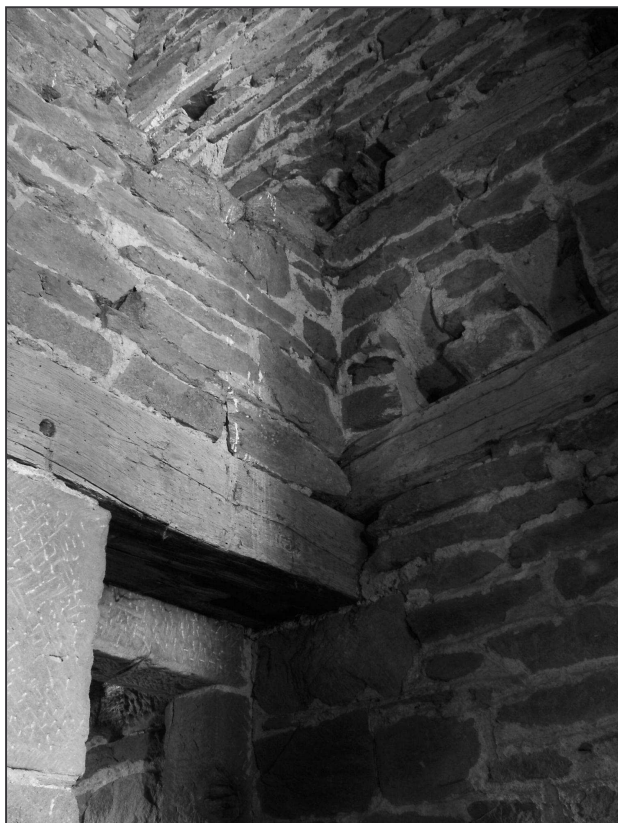
Obr. 13: Pařížov (okr. Chrudim), kostel sv. Máří Magdalény. Překlad portálu vedoucího ze schodiště do druhého patra věže a stopy po dřevěné konstrukci, jejíž význam nebyl doposud přesvědčivě objasněn (foto M. Falta 2010).

Abb. 13: Pařížov (Landkreis Chrudim), Maria Magdalena Kirche. Sturz des Portals, das aus der Treppe in die zweite Etage des Turmes führt, und die negativen Spuren nach der Holzkonstruktion, deren Bedeutung noch nicht überzeugend klargestellt wurde (Foto M. Falta 2010).

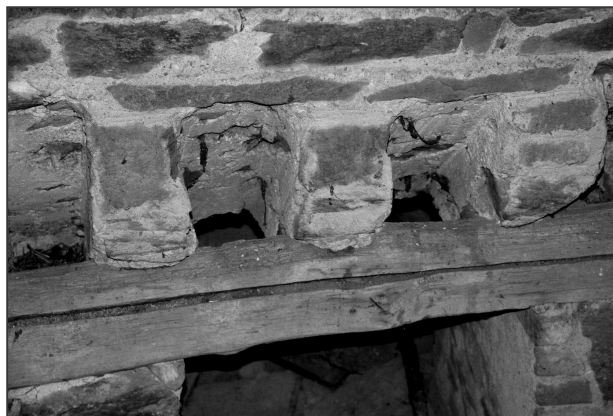
Obr. 14: Pařížov (okr. Chrudim), kostel sv. Máří Magdalény. Detail otisku po neznámé šikmé konstrukce a podkladní hraněný trám ve druhém patře věže (foto M. Falta 2010).

Velice zajímavý a unikátní otisk dřevěné konstrukce neznámého určení se také nachází v interiéru druhého patra věže. Jedná se o šestici nestejně velkých kapes⁴⁵ v přibližně pravidelných rozestupech. Masivní břevna, která byla kapsami proložena, vystupovala z východní stěny směrem k západu pod úhlem přibližně 47°. V rovině stěny byla osazena na dřevěném hraněném trámu, který je dosud zachovaný v lici zdiva ve výši 1,85 m nad podlahou druhého patra. Je třeba připomenout, že horní hrana kapes po neznámé konstrukci se nachází pouhých 0,4 metru pod trojicí trámů, které nesly zřejmě záklopový strop druhého, respektive podlahu třetího patra. V jaké souvztáhnosti byly tyto dvě konstrukce, nejsme schopni objasnit. Není nicméně vyloučené, že se může jednat o pozůstatky jedné struktury. V jakém vztahu a časovém horizontu k dřevěným konstrukcím je hmota rozšířená severní zdi s vloženým schodištěm, nelze jednoznačně určit. Ze stratigrafických poměrů se jeví, že minimálně její vrchní část⁴⁶ byla vyzděna současně anebo

Abb. 14: Pařížov (Landkreis Chrudim), Maria Magdalena Kirche. Detail der Spur nach der unbekannt schiefen Konstruktion und Balken in der zweiten Etage des Turmes (Foto M. Falta 2010).

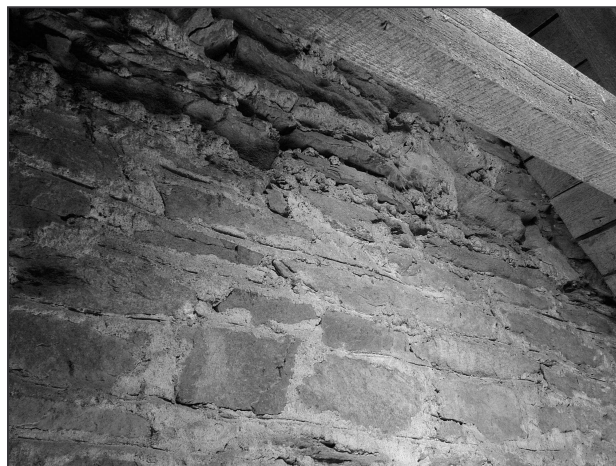
Obr. 15: Pařížov (okr. Chrudim), kostel sv. Máří Magdalény. Pohled z podkroví lodi na východní zeď věže s rozhraním mezi stěnou s rytými spárami ve spodní části a horním lomovým zdívem bez povrchové úpravy (foto M. Falta 2010).

konstruována dříve, nežli byl zhotoven štít.⁶³ Naopak vrchní část z lomového zdiva bez povrchové úpravy byla ke štítu přidána dodatečně v rámci výstavby druhé etapy věže, respektive jejích vrchních pater. Dověšení věže předpokládáme po několikaleté přestávce, kdy bylo dokončeno kněžiště s lodí. Po sejmutí provizorní zvonice již bylo zastřešení lodí ve finální podobě, a tudíž byla vyšší kamenná patra věže přisazena k existujícímu štítu. Důsledkem toho se do dnešních dnů dochovalo nad vodorovnou spárou indikující rozhraní stavebních etap lomové zdivo bez povrchové úpravy.

Abb. 15: Pařížov (Landkreis Chrudim), Maria Magdalena Kirche. Ansicht der östlichen Wand des Turmes aus dem Erdgeschoss des Kirchenschiffes, mit der Schnittstelle zwischen der Wand mit den geritzten Fugen in dem unteren Teil und dem oberen Bruchsteinmauerwerk ohne Oberflächengestaltung (Foto M. Falta 2010).

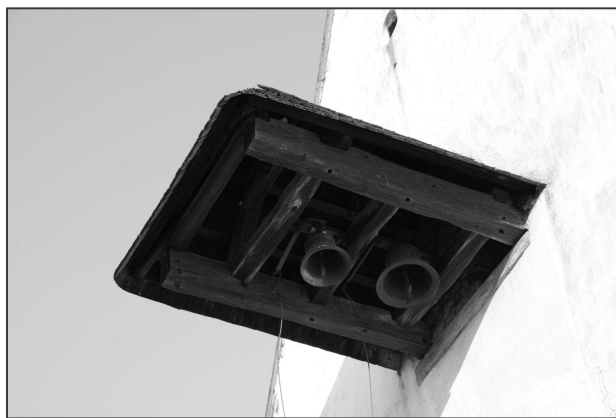
Obr. 16: Ledce (okr. Hradec Králové), kostel sv. Máří Magdalény. Dřevěná zvonce na pozdně gotickém kostele z 15. století (foto M. Falta 2011).

⁶² Obdobné konstrukce jsou dochovány například v Sasku-Anhaltsku (Böddenstedt, Klein Apenburg, ...), ale mladší analogie nacházíme i v Čechách (Ledce u Hradce Králové).

Abb. 16: Ledce (Landkreis Hradec Králové), Maria Magdalena Kirche. Holzglockenturm der spätgotischen Kirche aus 15. Jahrhundert (Foto M. Falta 2011).
